# ВОЗМОЖНОСТИ ОЦЕНКИ И ПРОГНОЗИРОВАНИЯ СОСТОЯНИЯ МЕТАЛЛОПОЛИМЕРНЫХ ТРУБОПРОВОДОВ В ПРОЦЕССЕ ЭКСПЛУАТАЦИИ НА ОСНОВЕ ДАННЫХ НЕРАЗРУШАЮЩЕГО КОНТРОЛЯ

**ВОЛОХОВСКИЙ Василий Юрьевич**  
Руководитель группы прочности  
ООО «ИНТРОН ПЛЮС», к.т.н.

**ПЕТРОВ Юрий Максимович**  
Технический директор  
ООО «МЕПОС»

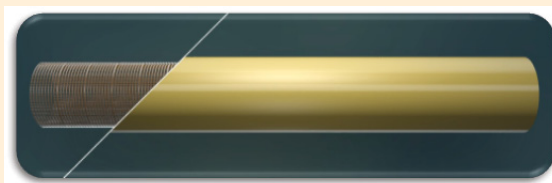
Рис. 1. Металлополимерная труба

Металлопластиковая или металлополимерная труба представляет собой комбинированную конструкцию, армированную жестким решетчатым каркасом,

сваренным из стальной проволоки и воспринимающим нагрузку на трубу в виде основного внутреннего давления (рис. 1). Стальной каркас со всех сторон защищен слоем полимера, который формирует внутреннюю и внешнюю поверхности МПТ. Полимерная оболочка (или матрица, по терминологии композиционных материалов) обеспечивает защиту стального каркаса от агрессивных сред, препятствуя развитию коррозии.

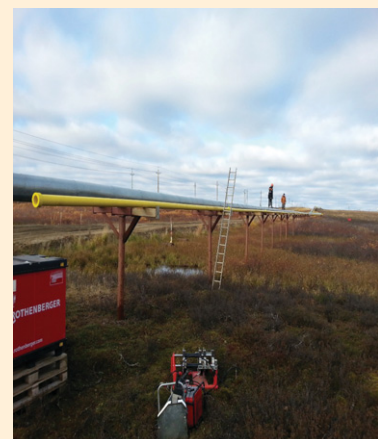
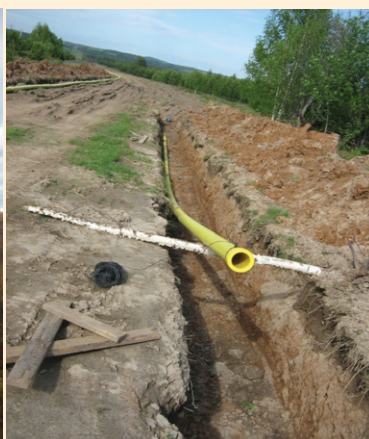
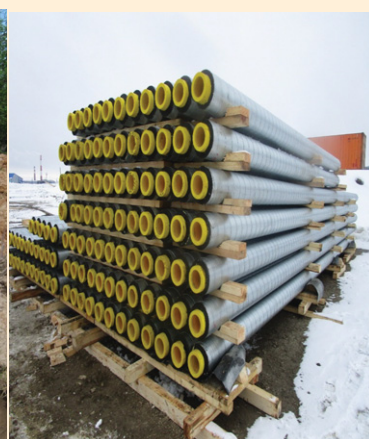
Рис. 2. Применение металлополимерных труб на объектах добычи и транспортировки нефти

Основное достоинство конструктивной схемы МПТ заключается в сочетании высокой прочности, сравнимой с прочностью стальных труб, и высокой коррозионной стойкости за счет пластиковой защиты стального каркаса. К другим преимуществам МПТ можно отнести стойкость к химически агрессивным жидкостям и длительный срок службы при транспортировке агрессивных сред, отсутствие необходимости антикоррозионной обработки, катодной и ингибиторной защиты, а также возможность применения различных видов полимеров и большое количество областей применения МПТ (рис. 2, 3).

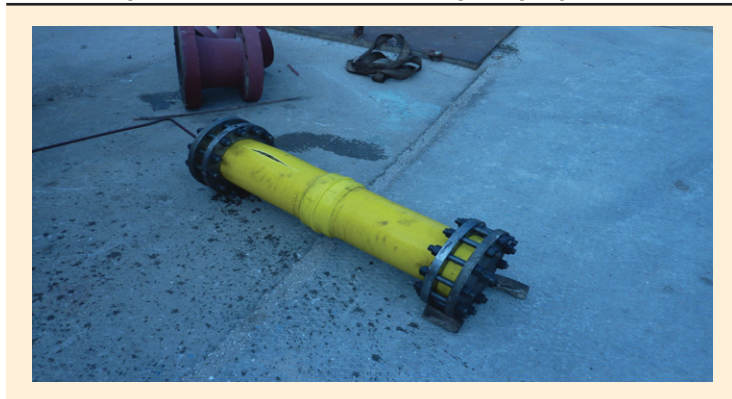
Рис. 7. Гидроиспытание МПТ-225 в ГУП «Черноморнефтегаз»

лось, что с увеличением давления зона наиболее нагруженных проволок каркаса постепенно смещается от края трубы внутрь конструкции. И при достаточно высоких значениях давления наиболее опасное сечение оказывается не на самом стыке, а на определенном расстоянии от него. Этот вывод удалось подтвердить в ходе гидравлических испытаний, проводившихся в ГУП «Черноморнефтегаз» методом нагружения до разрушения труб: трещина образовалась у края трубы в результате разрыва окружающих проволок при внутреннем давлении порядка 130 кгс/см<sup>2</sup> и рабочем давлении 40 кгс/см<sup>2</sup> (рис. 7).

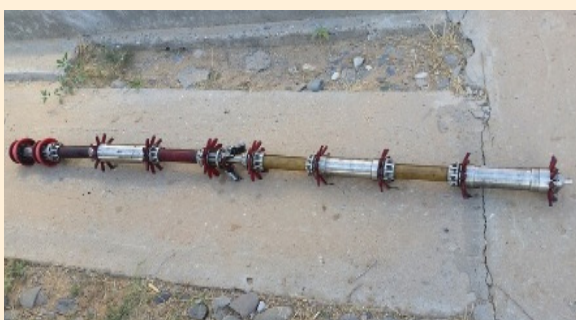
Рис. 14. Оборудование ООО «Интрон Плюс» для внутритрубного контроля стальных промышленных трубопроводов

Внутритрубный ультразвуковой инспекционный прибор УЗВИП (ультразвуковой контроль)

Отдельно хотелось бы остановиться на оборудовании для внутритрубного контроля (ВТК) дефектов стальных промышленных трубопроводов, разработанном ООО «ИНТРОН ПЛЮС». Как правило, для ВТК используются два метода: ультразвуковой и магнитный. Для ультразвукового контроля может быть использован внутритрубный ультразвуковой инспекционный прибор (УЗВИП), а для магнитного – внутритрубный индикатор дефектов первоочередного ремонта промышленных трубопроводов EasyPig™ (ВИД 114, 159, 219) (рис. 14).

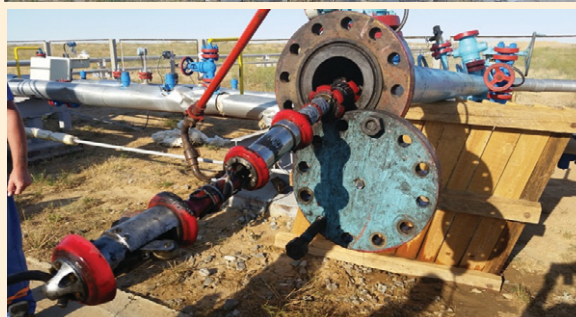
Внутритрубный индикатор EasyPig™ дефектов первоочередного ремонта промышленных трубопроводов (магнитный контроль)

проводах. Внутритрубная диагностика с использованием EasyPig™ может осуществляться при проведении плановых периодических работ по очистке трубопровода.
